# Ålekvasen MINERVA

Tilstands- og rekonstruktionsrapport

SKIBSBEVARINGSFONDEN  
Februar 2006

Undertitel: Tilstands- og dokumentationsrapport

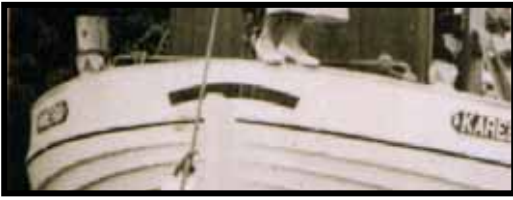
Ved agterstævnen er der skåret et langt buet hul i det opstående for at gøre plads til rorpendens vandring.

Ved forstævnen er der i SB side lavet et hul til klyverbommen.

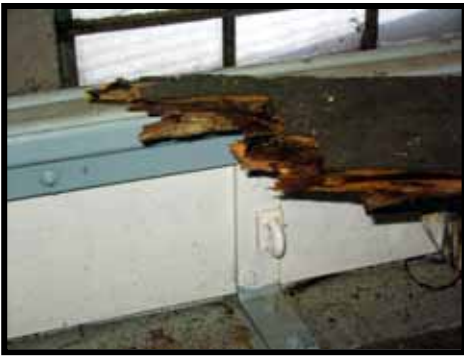
Ovenpå skanseklædningen ligger en 35 x 80 m/m lønningsliste af eg, der er spigret ned i skanseklædningen. Listen fortsætter helt frem til stævnene. På indersiden under lønningslisten er sat en tyndere egeliste på 40 x 32 m/m, der er boltet fast gennem vinkelbeslagene. I BB side er det isat en halekæbe i lønningslisten ved forstævnen og i Stb. side er lavet en nedskæring for klyverbommen.

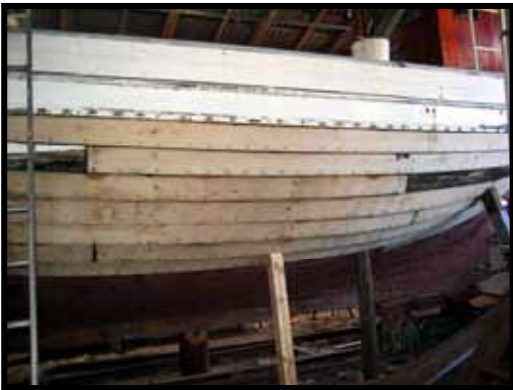
Store dele af klædningen er skiftet i forbindelse med sidste værftsophold i Hundested i 2004. Det har dog nu i 2006 vist sig nødvendigt at udskifte yderligere 71,5 meter klædning. Der refterer derefter en del gammel klædning i bunden, men denne synes at være i orden, dog lidt slidt her og der. Der er ikke akut behov for udskiftning.

Skanseklædningen er ikke den originale, og er

løbende blevet udskiftet over årene. Den nuværende er lavet af to planker ovenpå hinanden, og er i ret så dårlig stand. Den er nu kasseret i forbindelse med at klædning og skandæk udskiftes.

Vinkelbeslagene, der for nogles vedkommende de originale, er smedede. Alle beslag afrenses og galvaniseres. Hvor beslagene er for dårlige smedes nogle nye, der ligeledes galvaniseres.

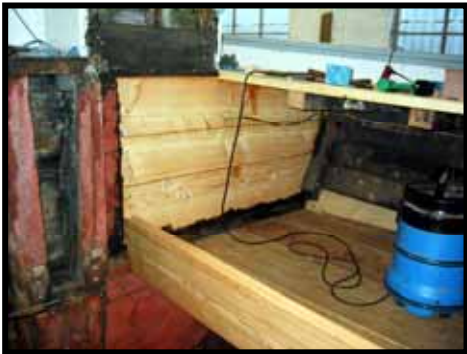
En del af det agterste damskod blev skiftet i forbindelse med reparationen i Hundested. Det forreste damskod, hvor mastekisten er fastgjort, blev delvis skiftet under opholdet i Hundested, men resten er meget medtaget ned til ca. 1 tomme over damdækket. Derfor skiftes hele skoddet i fuld bredde ned til ca. 1 tomme over damdækket.

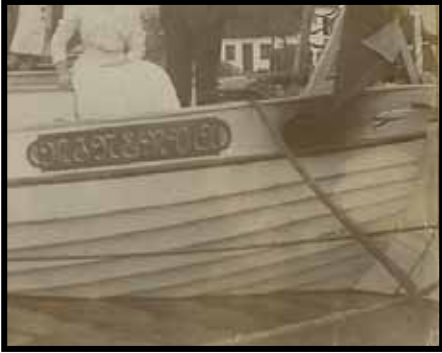
Den oprindelige udstødning blev ført ud fra ruffet i BB side, og førtes derfra hen over dækket, hvor der endte i et hul i det opstående agter. På fotos ses det at udstødningen var ført ud gennem skanseklædningen agter.

Midt på ruffet står et malet skylight.

Udstødningen blev, i forbindelse med at der kom styrehus ombord i 1924, ført op gennem ruftaget til en skorsten.

På maskinruffet sidder desuden en flange til montering af den meget store luftventil, der kan flyttes mellem maskin- og forruff.

Ruffet er gennemråddent, og det samme gælder taget, hvor det regner igennem. Hele ruffet skiftes, samtidig med at den oprindelige rufstørrelse reableres.

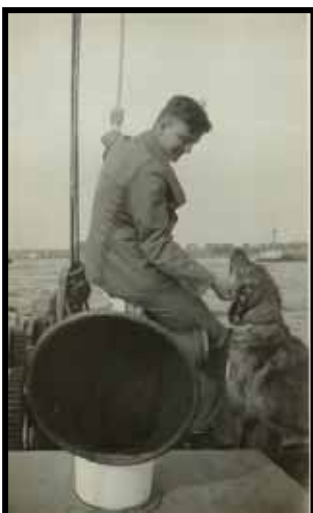
På fordækket af ruffet er en flange for fastgørelse af en stor luftventil. Denne kan flyttes mellem forruff og maskinruff.

Nedgangen til ruffet sidder midt i ruffets agterkant lige foran mastekisten. Det er en lav skydekappe med flad runding. Nede om læ findes den originale aptering, der

består af køjesider ind til et par stikkøjer og forrest en front, desuden er der på agterkanten et skab.

Ruffet er gennemråddent, og det samme gælder taget, hvor det regner gennem. Hele ruffet skiftes, samtidig med at den oprindelige rufstørrelse reetableres. Den store buede nedgangskappe genetableres ikke.

Apteringen er ved adskillelsen meget vanddrukken p.g.a. stor vandnedsivning gennem dækket. Hele apteringen er taget ud, og der skal senere tages stilling til genbrug eller rekonstruktion.

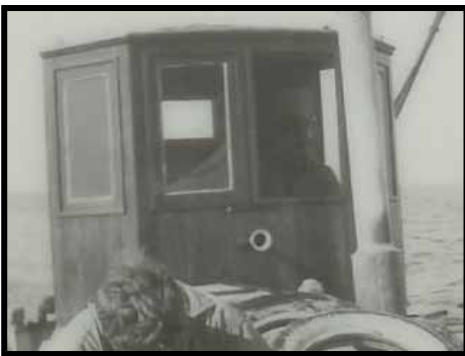
Styrehuset er opbygget omkring et rammeværk af egetræ. Klædningen består af lodretstillede planker af fyrretræ. Vinduesrammerne er lavet af mahogni.

Adgang til styrehuset sker gennem en dør i hver side, der er hængslet på agterkanten og som lukker indad.

Der er i alt fem vinduer i huset. To på fronten, et i hver af de skrå sider og et i agtervæggen. De to vinduer der sidder i BB side kan begge åbnes, og de har en læderstrimmel hvormed de sænkes ned og som kan fastgøres på en skrue.

Taget består af høvlede og pløjede fyrretræsbrædder og er betrukket med lærred der er malet.

På husets agtervæg er to klapstole, der kun kan anvendes når dørene er lukkede. Det nuværende styrehus er i meget ringe stand, og er derfor fjernet. Et nyt styrehus i samme størrelse og udformning som det oprindelige etableres.

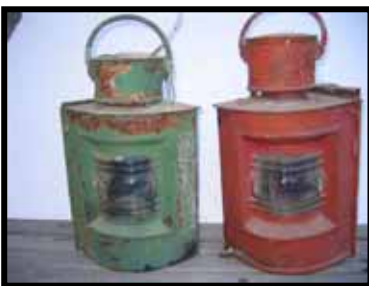
Lanternerne sidder på lanternebrædder, der er fast i vantet ca. 1/2 fod over den øverste jomfru. De originale lanterner er bevaret.

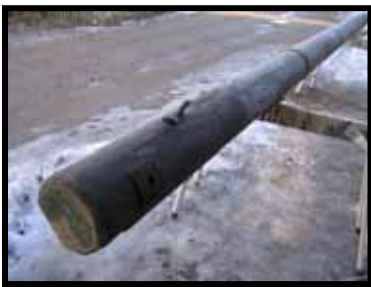
Klyverbommen ligger på siden af forstævnen i SB side gennem en nedskæring i skanseklædningen og fastgøres på siden af den Stb. spilbedding med en bolt gennem bom og bedding. På Stb. side af bommen sidder en lille messingklampe der har været anvendt til at fastgøre udhaleren.

Klyverbommen støttedes oprindeligt nedefter af et vaterstag, der på nokken sad i et ringbeslag, og fornedden var fast i en bøjle på stævnen. Senere forsvandt vaterstaget.

Den originale klyverbom er endnu bevaret, men er afkortet. Dette er formentlig sket i forbindelse med at storsejlet er gjort mindre, da der kom styrehus på skibet. Så har klyveren skulle balanceres anderledes.

Det nøjagtige mål fra klyverbommens stævnbeslag til spilbedding fås ved opmaling på klyverbommen.

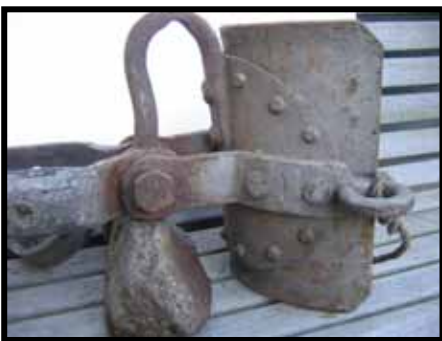
Gaflen, der er temmelig lang, står i en rakke på masten. Den originale rakke er bevaret. Det samme gælder alle ringbeslag til gaflen.

Klofaldet består af en 3-skåren talje, hvor faldet er fast i en jernbeslået to-skivet 6 tommer blok med krog, som er haget i klofaldsbolten lige under godset. På en hank på rakken sidder en 6 tommer en-skivet blok med dobbelt hundsvot. Faldet er ført til en klampe på masten i SB side.

Pikfaldet er skåret over 3 stk. 6 tommer blokke, en der sidder på gafflen, og to der sidder på masten et stykke over godset. Den nederste sidder med en krog i en øjebolt gennem masten. Den øverste sidder med en krog i et ringbeslag på masten.

Pikfaldet er fast på gafflen i et ringbeslag omkring halvvejs ude. Derfra skæres pikfaldet nedefra op gennem den nederste blok på masten og tilbage gennem blokken i gafflens yderste trediedelspunkt. Derfra skæres videre oppefra gennem den øverste blok på masten. Faldet føres ned til en klampe på masten i SB side. Ved gaffelnokken sidder, gennem en bændslet klåde der sidder med hullet på tværs, topsejlsskødet.
